Разрыв мочевого пузыря

**Отделение МКБ и
эндоурологии**

Алматы 2018

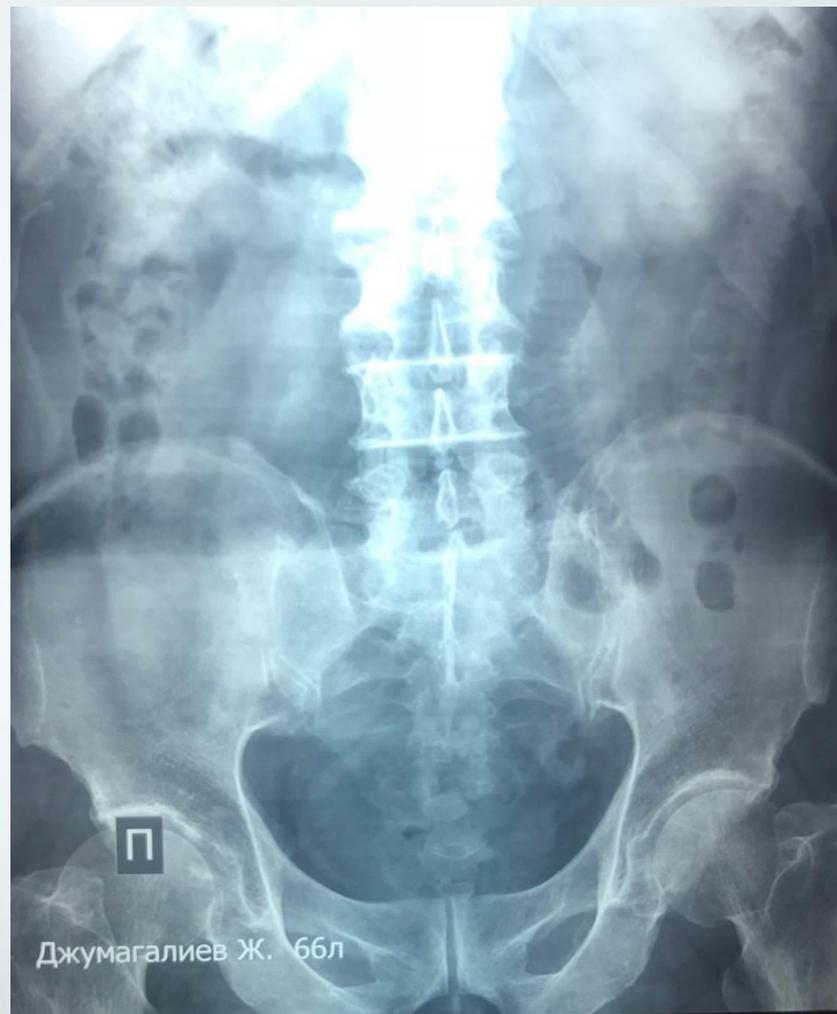
Обзорная урография от 19.02.2018г.: на обзорном снимке
тень конкремента в проекции мочевого пузыря.

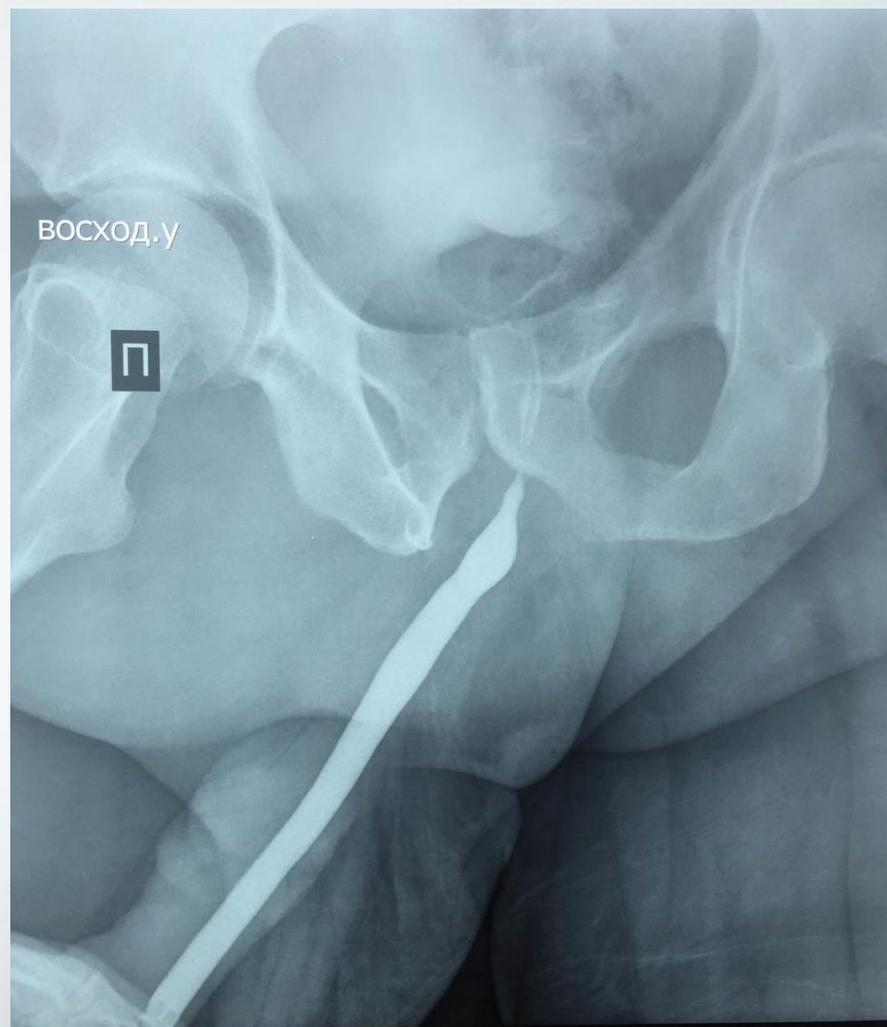
Восходящая уретроцистография (19.02.18 г.) Уретра проходима.
Отмечается дефект наполнения по нижнему контуру.

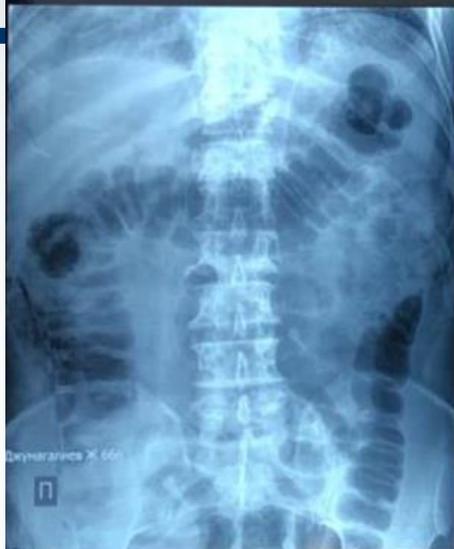
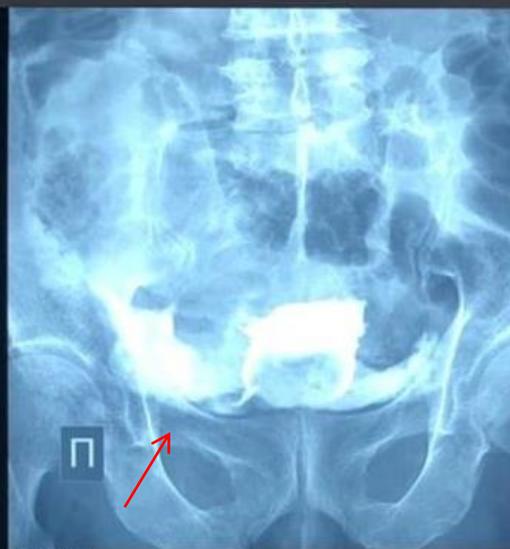
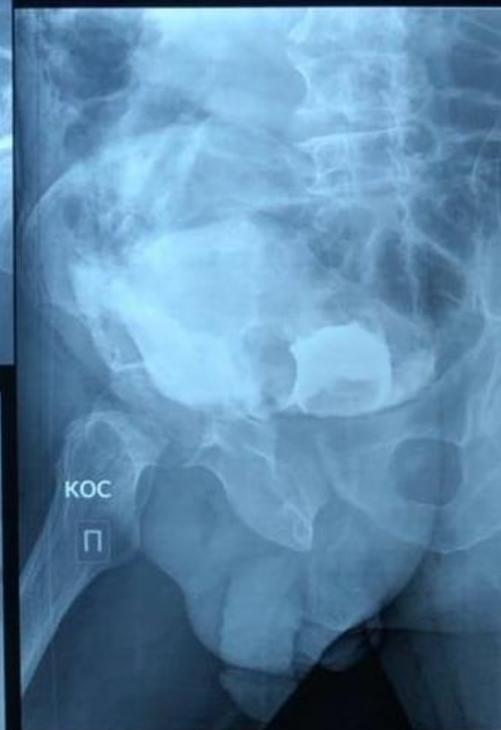
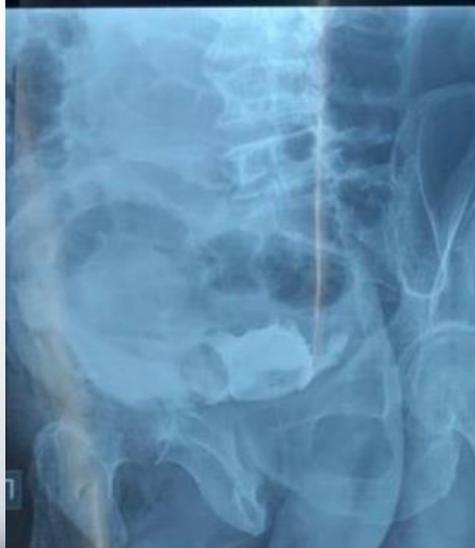
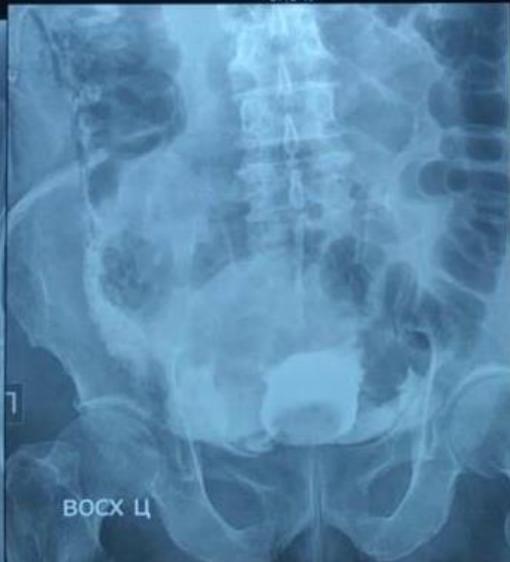
Уретроцистограмма от 21.02.18г.

- ❖ В раннем послеоперационном периоде пациент отмечал вздутие живота, боли над лоном, общую слабость, тошноту.
- ❖ По контрольным анализам в ОАРИТ, у пациента отмечался: лейкоцитоз, палочки 16.
- ❖ Далее 21.02.18г. проведена уретроцистограмма

- ❖ 21.02.18г. Произведена операция: Нижне-срединная лапаротомия. Ушивание раны мочевого пузыря. Ревизия малого таза. Установка дренажей в малом тазу. Установка многодырчатой силиконовой дренажной трубки и двух полутрубок в паравезикальном пространстве.
- ❖ При ревизии отмечается дефект передней стенки м/пузыря размером до 10см, других ранений не обнаружено. Ушивание м/пузыря произведено непрерывным швом по Карпенко.
